ARL POSITIVA COMPAÑÍA DE SEGUROS S. A	VERSIÓN: 01
	INFORME DE GESTIÓN DE SEGURIDAD Y SALUD EN EL TRABAJO	FECHA DE ELABORACIÓN: 2024
	PROMOCIÓN Y PREVENCIÓN

PREVENCIÓN DEL RIESGO ELÉCTRICO Y LOCATIVO

UNIVERSIDAD TECNOLÓGICA DE PEREIRA

Informe Técnico de Inspección – Riesgo eléctrico

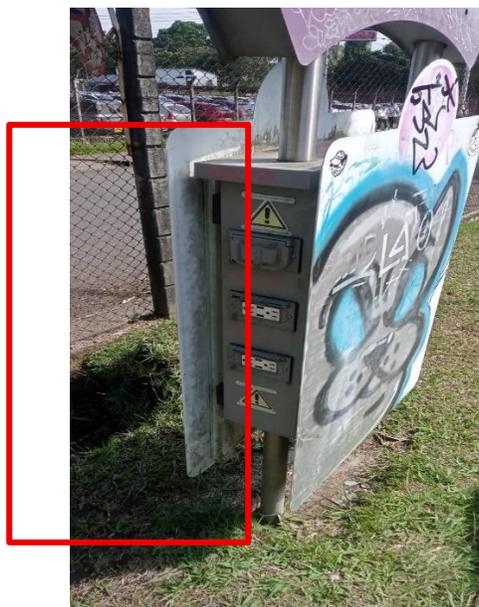
Fotografía 1 Tomas eléctricas exteriores (módulo metálico)

Se evidencian múltiples tomas eléctricas instaladas en un módulo metálico expuesto al exterior. Algunas tapas de protección se encuentran deterioradas y el compartimento presenta señales de vandalismo y exposición directa a humedad.

- Posible contacto eléctrico indirecto por deterioro del aislamiento.
- Riesgo de cortocircuito por ingreso de agua o humedad a los puntos de conexión.
- Ausencia de sellos herméticos IP65 exigidos para instalaciones exteriores, que genera riesgo por contacto.
- Vandalismo que compromete la integridad del sistema.

- Humanas: riesgo de descarga eléctrica o electrocución.
- Instalaciones eléctricas: deterioro de componentes, corrosión de terminales y aumento de la resistencia de contacto que puede provocar sobrecalentamiento.

1. Implementar un plan de mantenimiento eléctrico preventivo con inspecciones trimestrales.
2. Sustituir equipos deteriorados por componentes certificados RETIE.
3. Instalar dispositivos GFCI en puntos de toma exteriores.
4. Señalizar las zonas de riesgo y restringir el acceso durante intervenciones.
5. Capacitar al personal en trabajos seguros en instalaciones eléctricas y primeros auxilios eléctricos.
6. Integrar los hallazgos al Programa de Prevención del Riesgo Eléctrico institucional.

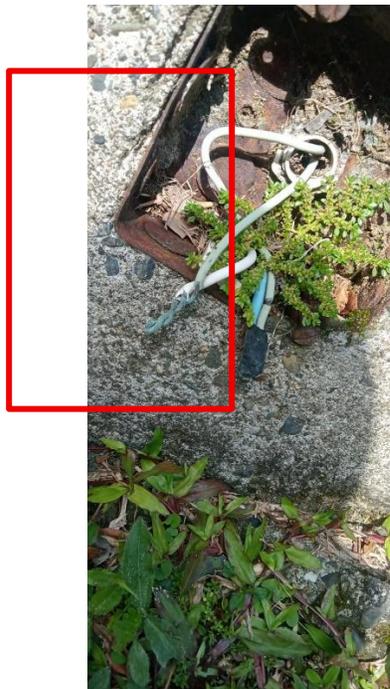
Fotografía 2 – Conductor expuesto en caja oxidada

Se observa una caja de paso con cableado expuesto, empalmes improvisados y presencia de oxidación y vegetación al interior. Los conductores no cuentan con protección ni aislamiento adecuado.

- Contacto directo con conductores energizados.
- Cortocircuito o sobrecalentamiento por humedad y corrosión.
- Falta de continuidad de tierra física.

- Humanas: riesgo de descarga eléctrica o quemaduras por arco eléctrico.
- Instalaciones eléctricas: cortocircuitos, disparos intempestivos de protecciones y fallas de aislamiento que pueden generar incendios eléctricos.

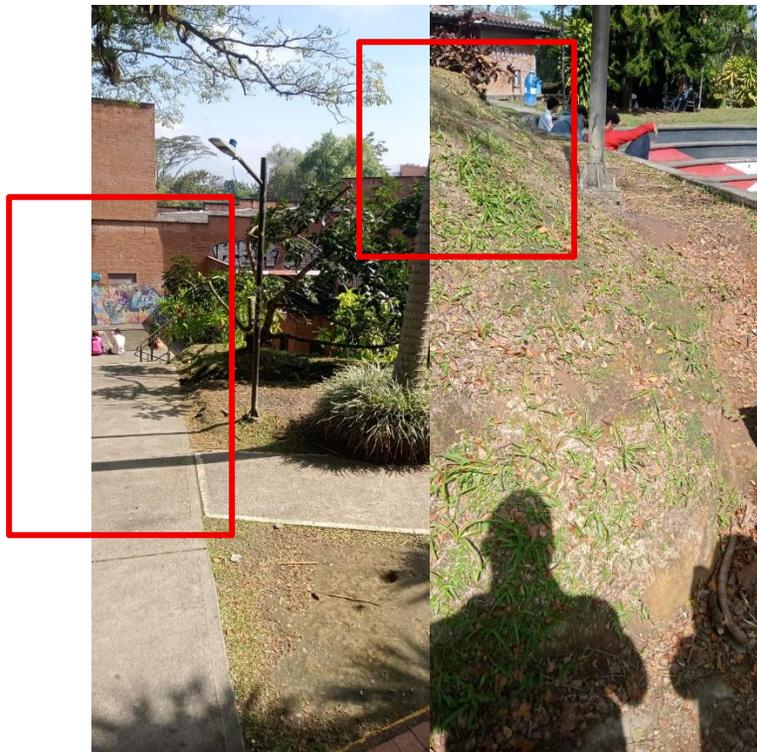
Fotografía 3 - Postes de alumbrado con deterioro en la base y registros sin tapa

Las bases presentan corrosión, acumulación de humedad y ausencia de tapas protectoras.

- Fugas eléctricas a tierra.
- Pérdida de aislamiento en conductores.
- Posible energización de estructuras metálicas accesibles.

- Humanas: descargas eléctricas por contacto con estructuras metálicas energizadas.
- Instalaciones eléctricas: deterioro prematuro del cableado, fallas en el sistema de puesta a tierra y pérdida de continuidad en el circuito de alumbrado.

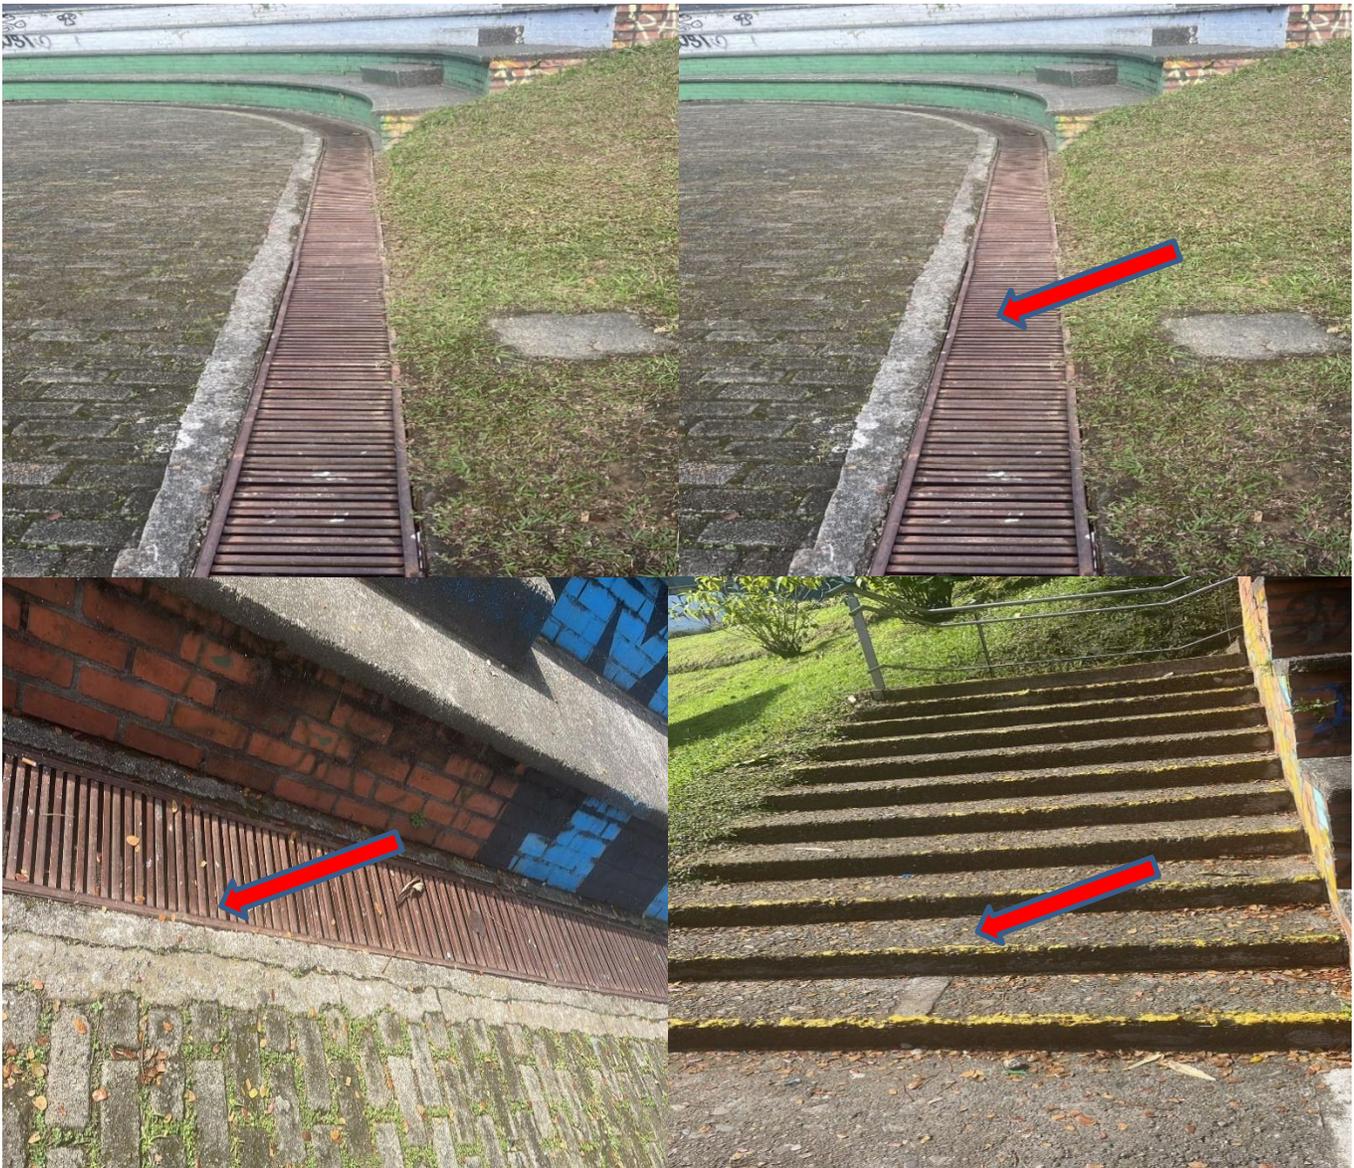
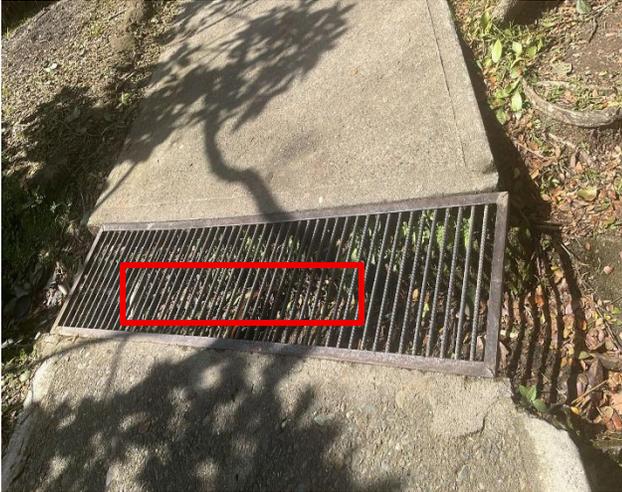
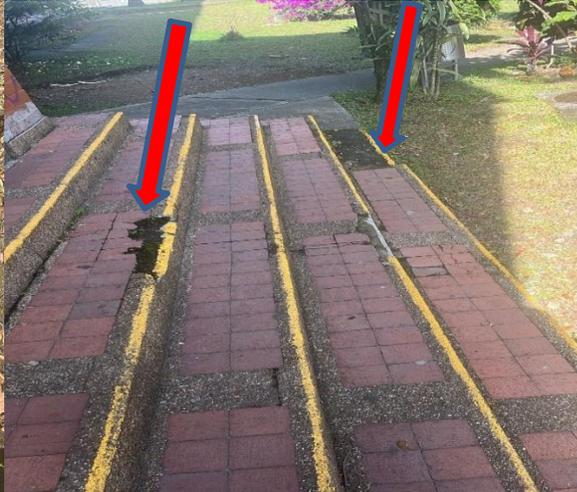
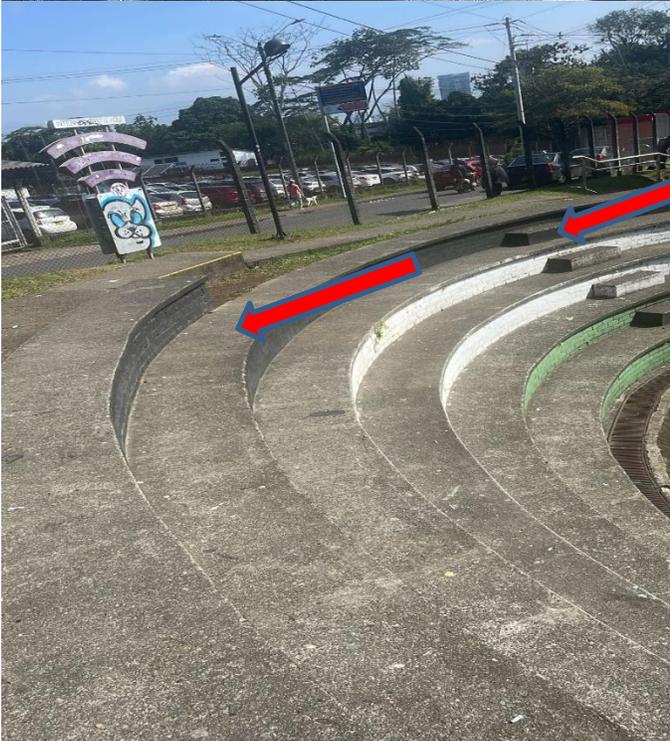
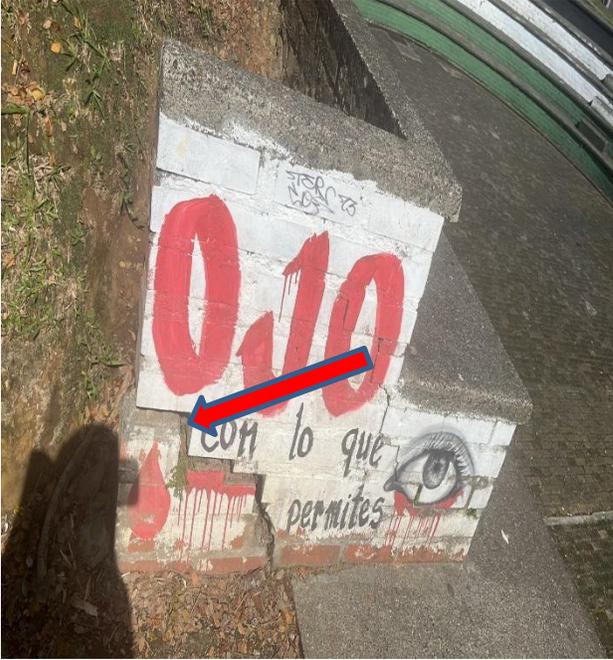
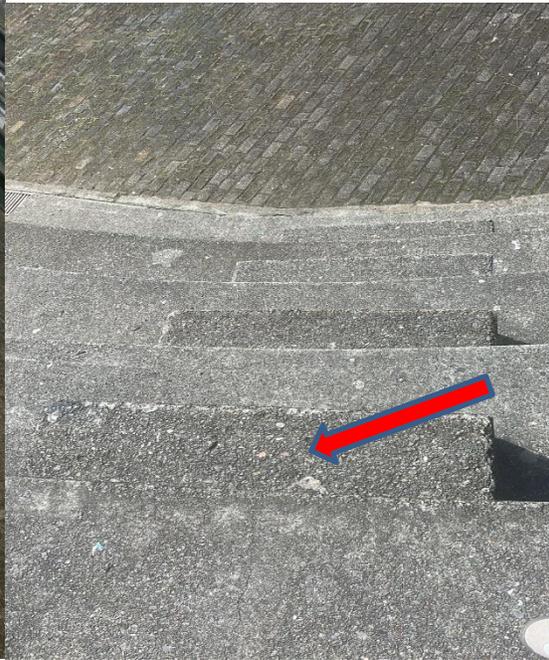
Registro fotográfico

Durante la inspección realizada en el sector conocido como “Media Torta”, ubicado entre los edificios 9 (Auditorio Jorge Roa) y 10 (Facultad de Ciencias Ambientales), se evidenciaron condiciones locativas críticas que representan riesgos altos para la integridad física de las personas que transitan o desarrollan actividades en este espacio.

El área presenta deterioro estructural, deficiencias en señalización, accesibilidad e infraestructura de drenaje, que comprometen la seguridad locativa y la funcionalidad del entorno.

- 1. Rejillas metálicas oxidadas, deformadas y desniveladas**
 Se observan múltiples rejillas con pérdida evidente de capacidad estructural debido a la corrosión y deformación del material. Estas condiciones pueden generar colapsos parciales o totales al ser transitadas, exponiendo a las personas a caídas, atrapamientos o lesiones graves.

- 2. Pavimento deteriorado e irregular con presencia de vegetación**
 El recubrimiento del suelo presenta fisuras, hundimientos, crecimiento de maleza y raíces expuestas, lo cual genera superficies irregulares con alto potencial de tropezones, resbalones o caídas, especialmente durante periodos de lluvia.

- 3. Escaleras con bordes fracturados, señalización desvanecida y ausencia de barandas dobles**
- 4. Se evidencian peldaños fracturados y sin contraste visual, así como la ausencia de barandas dobles de protección, lo que incrementa el riesgo de caídas al mismo y a distinto nivel. Esta condición contraviene los lineamientos de accesibilidad y circulación segura definidos en el Decreto 1072 de 2015 y la Resolución 0312 de 2019.**

- 5. Canaletas de drenaje obstruidas y con acumulación de residuos y vegetación**
 La falta de mantenimiento genera encharcamientos y superficies resbaladizas, además de favorecer la degradación del pavimento y estructuras adyacentes por infiltración de agua. Esta situación agrava el riesgo de caídas y deterioro estructural progresivo.

- 6. Estructuras metálicas del techo y cubiertas con corrosión avanzada y pérdida de recubrimiento**
 Se evidencia oxidación generalizada y desprendimiento de pintura protectora, lo cual indica posible pérdida de integridad estructural y riesgo de desprendimiento de fragmentos metálicos, que podrían causar lesiones a los ocupantes o transeúntes.

- 7. Presencia de raíces que generan levantamiento y fractura del pavimento**
 En diferentes zonas se observan raíces de árboles que han levantado losas de

concreto y bordes de andenes, ocasionando fisuras estructurales y desniveles que incrementan el riesgo de tropiezos y dificultan el desplazamiento de personas con movilidad reducida. Además, estas raíces comprometen la estabilidad de estructuras cercanas y canaletas de drenaje.

Se identifican fisuras longitudinales y transversales en zonas de soporte y cerramiento, las cuales podrían evolucionar hacia fallas estructurales si no se realiza un diagnóstico técnico especializado. Estas grietas son indicativas de fatiga del material, movimientos diferenciales del terreno o sobrecargas localizadas.

12. Se evidencia una baranda metálica con terminación expuesta, sin tapa protectora ni remate adecuado en uno de sus extremos. Esta condición genera una superficie cortante, lo que representa un riesgo de laceraciones o cortes para las personas que transitan o realizan labores de mantenimiento en el área, debido al posible contacto accidental con el borde metálico.

1. Implementar cerramiento perimetral temporal con material liviano y señalización visible de “Área en mantenimiento – Riesgo de caída y colapso”.
2. Realizar reemplazo o refuerzo estructural de las rejillas metálicas y escaleras deterioradas.
3. Efectuar reparación integral del pavimento, incluyendo retiro de vegetación y nivelación de superficies.
4. Desarrollar una inspección estructural y eléctrica especializada para determinar la magnitud del deterioro.
5. Diseñar e implementar rutas accesibles y seguras conforme a la NTC 6047.

6. Ejecutar mantenimiento preventivo de drenajes, cubiertas y estructuras metálicas mediante limpieza, aplicación de recubrimientos anticorrosivos y control de humedad.
7. Garantizar que el área permanezca restringida a labores técnicas y de mantenimiento hasta su adecuación total.
