ARL POSITIVA COMPAÑÍA DE SEGUROS S. A	VERSIÓN: 01
	INFORME DE GESTIÓN DE SEGURIDAD Y SALUD EN EL TRABAJO	FECHA DE ELABORACIÓN: 2024
	PROMOCIÓN Y PREVENCIÓN

PREVENCIÓN DEL RIESGO ELÉCTRICO Y LOCATIVO

UNIVERSIDAD TECNOLÓGICA DE PEREIRA

Informe Técnico de Inspección – Riesgo eléctrico

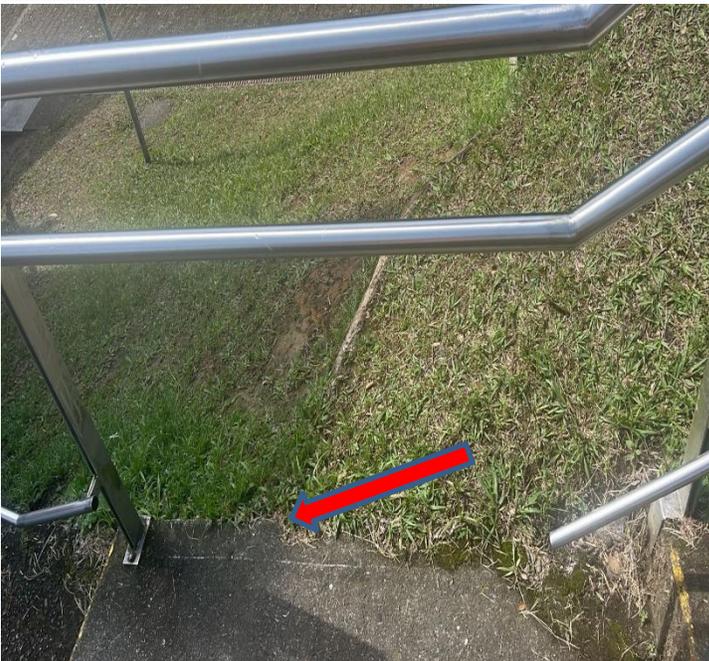
El área presenta deterioro estructural, deficiencias en señalización, accesibilidad e infraestructura de drenaje, que comprometen la seguridad locativa y la funcionalidad del entorno.

- 1. Rejillas metálicas oxidadas, deformadas y desniveladas**
 Se observan múltiples rejillas con pérdida evidente de capacidad estructural debido a la corrosión y deformación del material. Estas condiciones pueden generar colapsos parciales o totales al ser transitadas, exponiendo a las personas a caídas, atrapamientos o lesiones graves.

- 2. Pavimento deteriorado e irregular con presencia de vegetación**
 El recubrimiento del suelo presenta fisuras, hundimientos, crecimiento de maleza y raíces expuestas, lo cual genera superficies irregulares con alto potencial de tropezones, resbalones o caídas, especialmente durante periodos de lluvia.

- 3. Escaleras con bordes fracturados, señalización desvanecida y ausencia de barandas dobles**
- 4. Se evidencian peldaños fracturados y sin contraste visual, así como la ausencia de barandas dobles de protección, lo que incrementa el riesgo de caídas al mismo y a distinto nivel. Esta condición contraviene los lineamientos de accesibilidad y circulación segura definidos en el Decreto 1072 de 2015 y la Resolución 0312 de 2019.**

- 5. Canaletas de drenaje obstruidas y con acumulación de residuos y vegetación**
 La falta de mantenimiento genera encharcamientos y superficies resbaladizas, además de favorecer la degradación del pavimento y estructuras adyacentes por infiltración de agua. Esta situación agrava el riesgo de caídas y deterioro estructural progresivo.

- 6. Estructuras metálicas del techo y cubiertas con corrosión avanzada y pérdida de recubrimiento**
 Se evidencia oxidación generalizada y desprendimiento de pintura protectora, lo cual indica posible pérdida de integridad estructural y riesgo de desprendimiento de fragmentos metálicos, que podrían causar lesiones a los ocupantes o transeúntes.

- 7. Presencia de raíces que generan levantamiento y fractura del pavimento**
 En diferentes zonas se observan raíces de árboles que han levantado losas de
